CULA
DIN
RACOVÎȚA-MUSCEL

CULA
DIN
RACOVÎȚA-MUSCEL
Județul Argeș

CARACTERISTICILE ARHITECTURALE

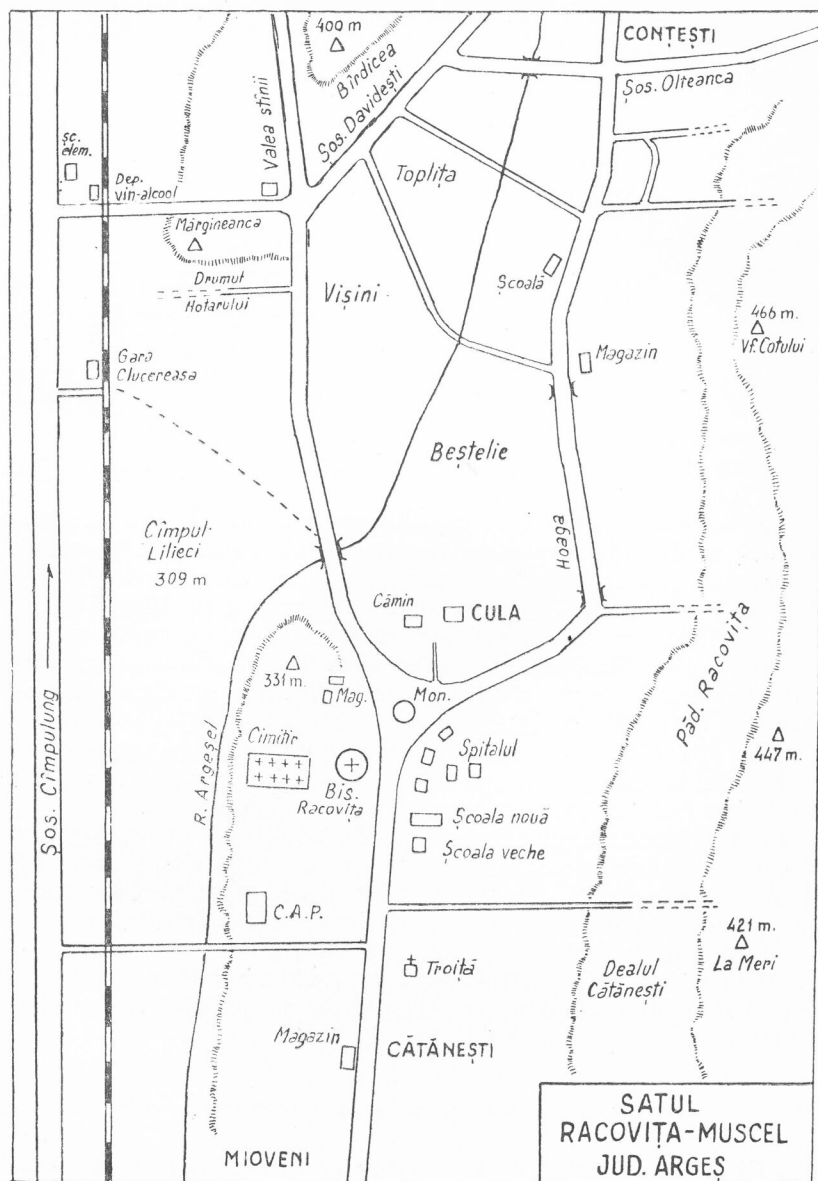
Schiță de ing. Viorel Săvulescu - 1975

Cula din Racovița este o clădire fortificată de formă paralelipipedică, înaltă de 20 m, cu plan patrat, avînd laturile de 8,5 m și grosimea zidurilor de 0,75 m.

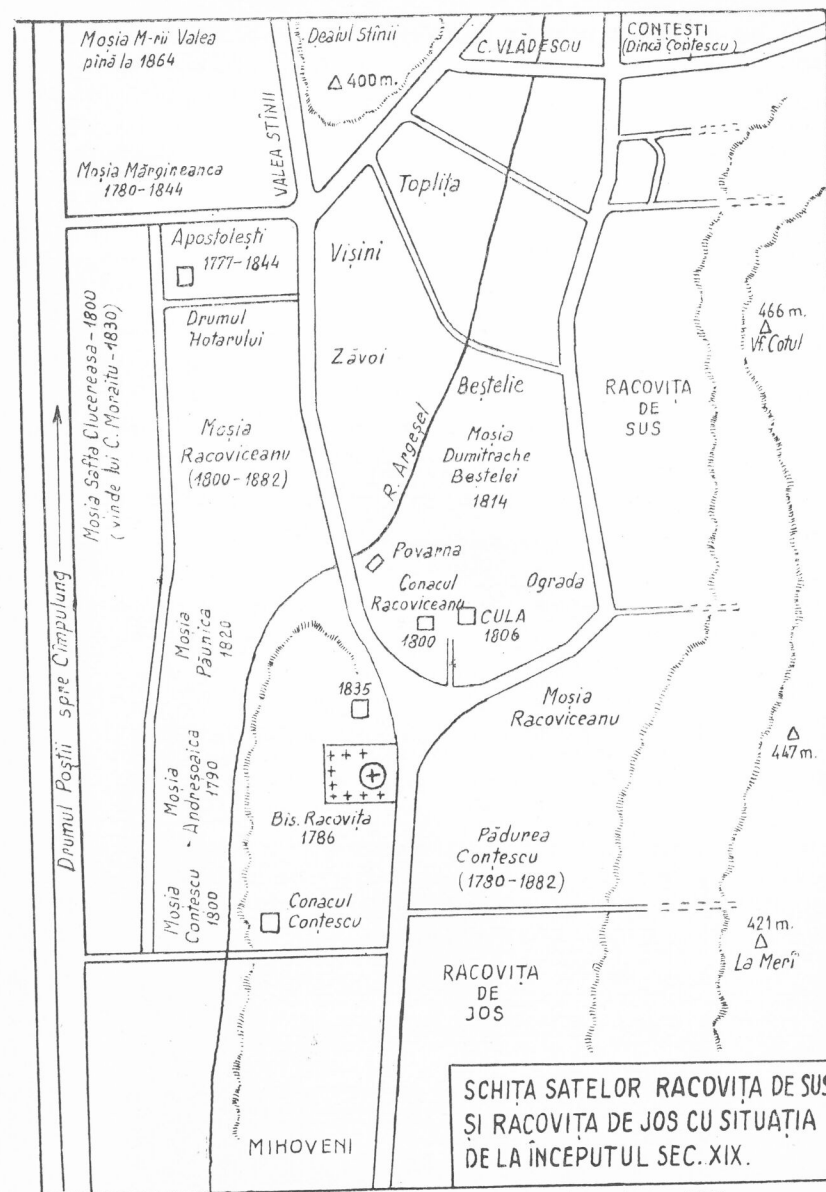
Schiță de ing. Viorel Săvulescu - 1975

Așa cum o cunoaștem noi pînă în anul 1973 cînd a început restaurarea era pe două nivele, cu parter și un etaj separate de un pod de stejar, legate printr-o scară interioară. Parterul cuprindea două camere despărțite de o sală, iar partea de est ocupată în întregime de un beci scund, puțin sub nivel, cu tavanul în bolte arcuite, pardoseală de piatră de râu și intrare separată dinspre nord. În camera din stînga este și scara de acces la etaj. Intrarea la parter era pe la mijlocul laturii de vest, printr-o ușă de fier pe scripete cu sisteme solide de zăvoare.

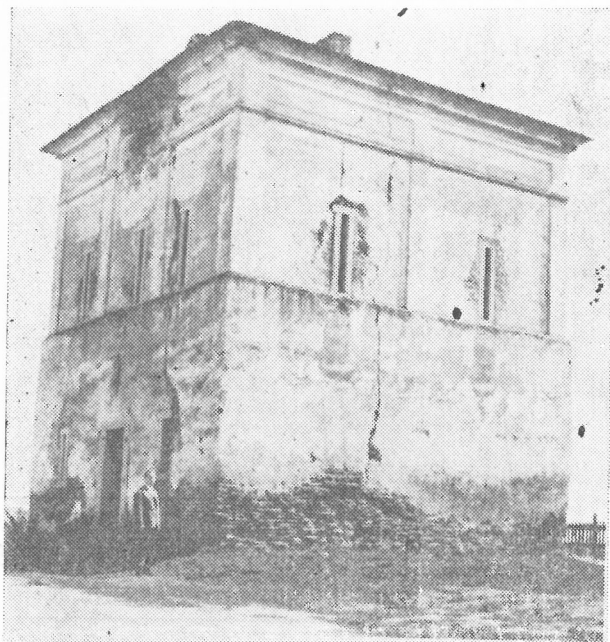
Fig. 3 Cula în anul 1972, înainte de restaurare

Ușa de fier cu tocuri de piatră poartă urmele gloanțelor și loviturilor de la armata germană de ocupație din anul 1916.

Nefiind folosită multă vreme și neîntreținută, cula se găsea pînă nu de mult într-o avansată stare de deteriorare. Zidurile erau brăzdate de numeroase fisuri care au dus în final la prăbușirea întregului colț de nord-est ce a antrenat în continuare și peretele estic.

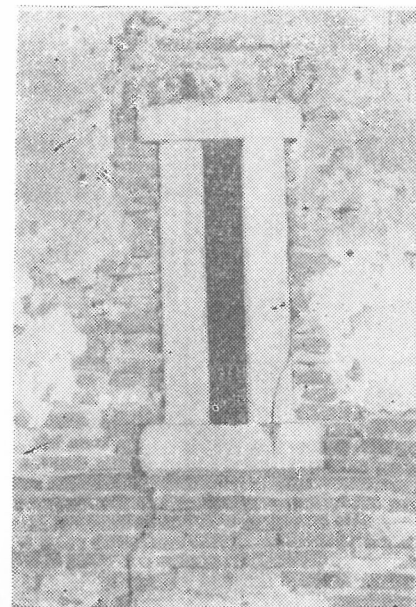
Ferestrele parterului și etajului erau înguste, înalte, evazate spre interior și cu ancadrame simple de piatră.

Fig. 4 Cula : detaliu fereastră, înainte de restaurare

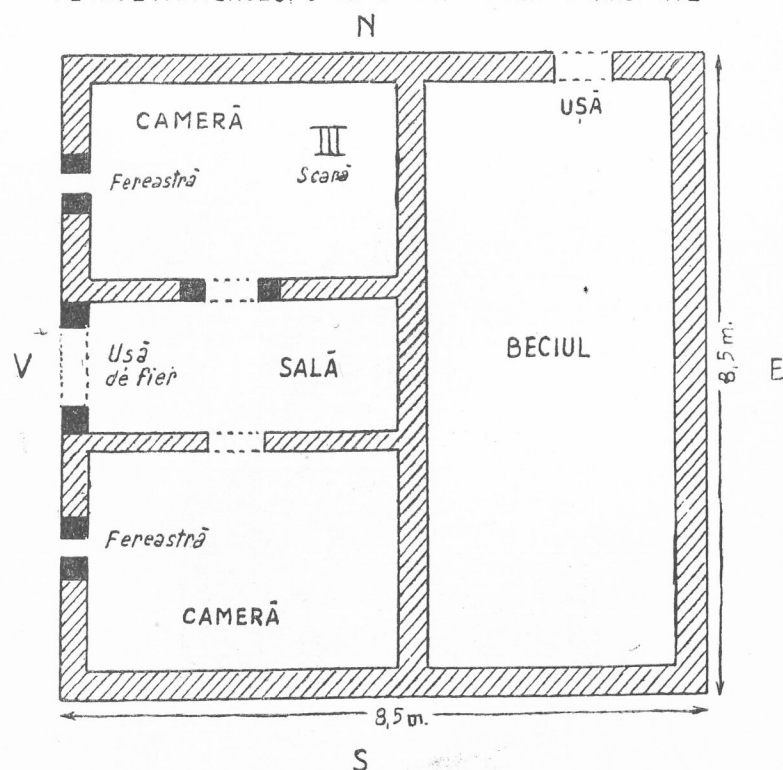
Schiță de ing. Vioarel Săvulescu

PLANUL PARTERULUI CULEI ÎNAINTE DE RESTAURARE - 1972

■ Ancadrame de piatră

Vechea culă a fost pe trei nivele, cu parter și două etaje. Parterul avea altă împărțire, cu intrare directă în camere, fără sală interioară, iar ușa veche de la intrare era mai spre dreapta și astupată cu zidărie. La etaj în zonele în care tencuiala a căzut, au apărut unele elemente noi, ca : lăcașurile de grinzi ale

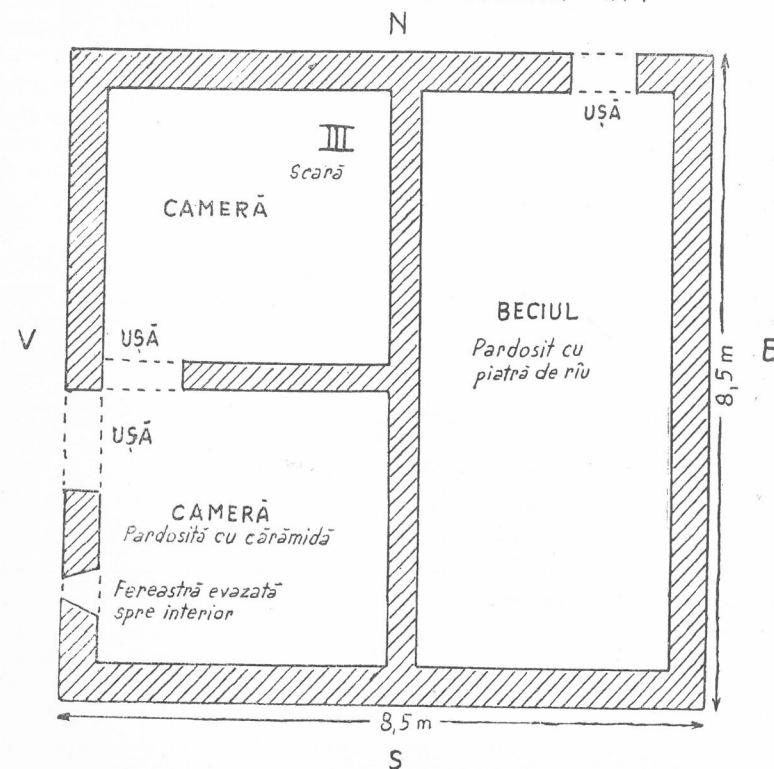
Schiță de ing. Vioarel Săvulescu

PLANUL PARTERULUI CULEI VECHI-RESTAURAT 1974

Proiectul întocmit de comisia de restaurare din Direcția Patrimoniului Cultural Național¹, a propus aducerea monumentului la înfățișarea sa inițială prin refacerea celor trei nivele, recompartimentarea interioarelor, destuparea ferestrelor vechi, mutarea ușii la locul inițial și completarea părților ce lipsesc prin analogie sau simetrie cu cele existente.

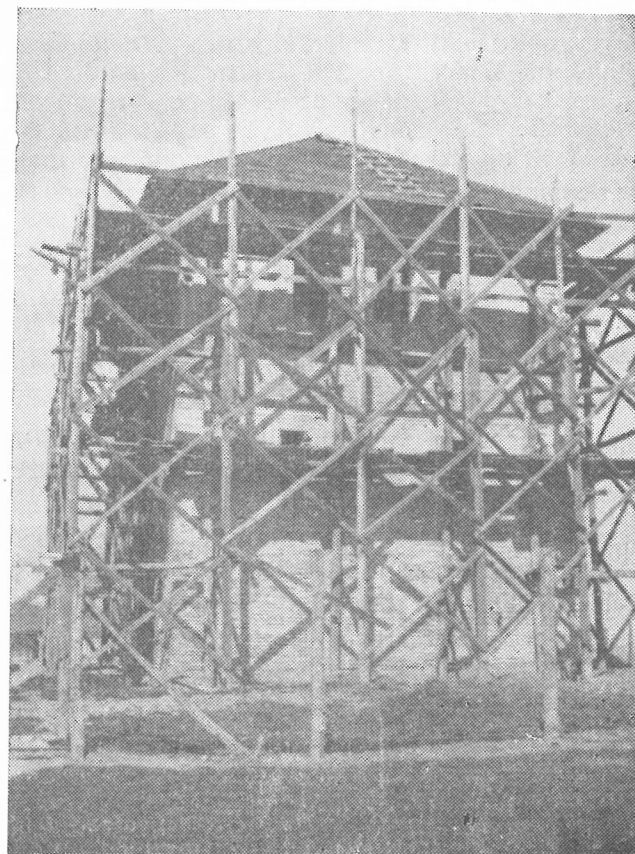
Fig. 7 Cula pe timpul restaurării 1975

Proiectul cuprinde în detaliu calcule pentru toate categoriile de lucrări necesare ca :
